DESARROLLO DE UN SISTEMA DE ACOPLE EFICIENTE Y DE BAJO DAÑO MECÁNICO PARA LOS VIBRADORES INERCIALES DEL TALLO DEL CAFETO

GARCÍA U., F.; OLIVEROS T., C.E.; ÁLVAREZ M., F.; ARISTIZÁBAL T., I.D. Desarrollo de un sistema de acople eficiente y de bajo daño mecánico para los vibradores inerciales del tallo del cafeto. Cenicafé 54(2):97-109. 2003.

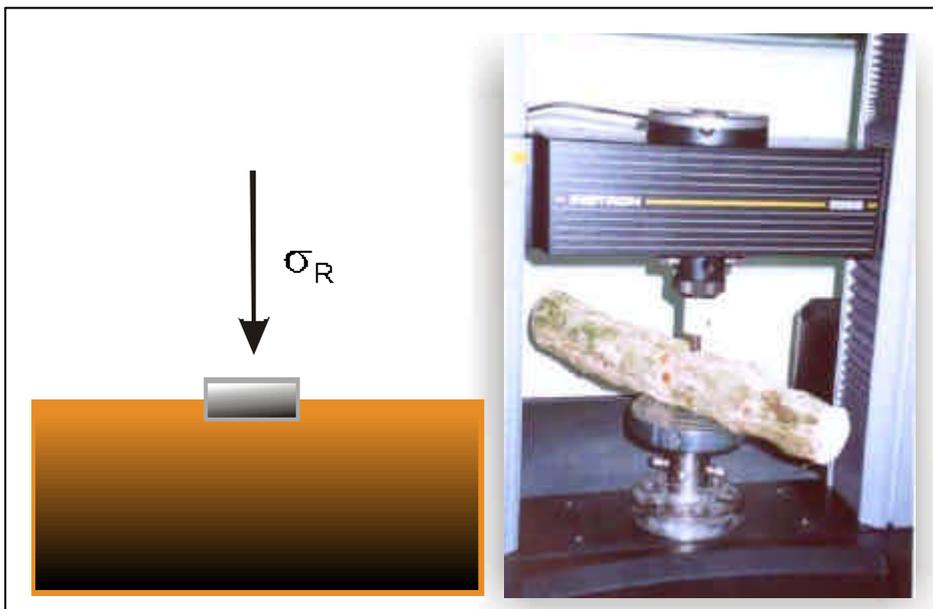
Figura 1. Determinación de los esfuerzos radiales admisibles en la corteza del árbol del café.

Para determinar los esfuerzos radiales admisibles de la corteza del cafeto se utilizó una máquina universal de ensayos INSTRON 5569® y un dado de acero de 1cm² para aplicar la carga colocado en el bastidor de la máquina.

base del tronco. Inmediatamente se pintaron en sus extremos, se envolvieron en plástico para disminuir las pérdidas de humedad y se almacenaron a 5°C. Las trozas se cargaron en la dirección radial sobre una sección de corteza de 1cm² adherida al tallo (Figura 1).

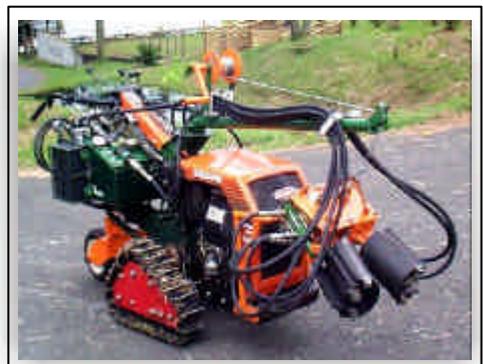
Figura 2. Vibrador multidireccional de tallos de café «VITAC-1» desarrollado en Cenicafé en 2001.

El equipo utilizado para evaluar el sistema de acople fue el *Vibrador Inercial de Tallos de Café «VITAC-1»* desarrollado en Cenicafé (Figura 2). El vibrador operó bajo las siguientes condiciones: presión de sujeción de 9.992,18kPa (1.450psi), frecuencia de vibración de 1.500cpm, excentricidad de las masas de 56,4mm, con un patrón de vibración de 10 lazos (relación de velocidades 7:3), el punto de aplicación de la vibración en el tallo se localizó a 40cm sobre el suelo durante 10 segundos.

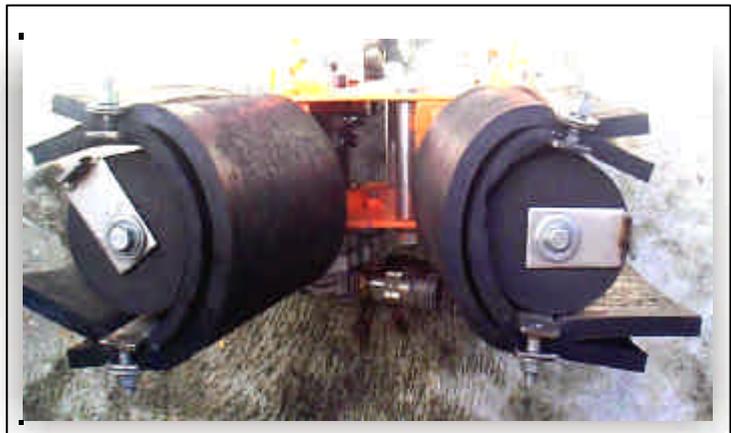
Figura 3.
Vista general del sistema de acople diseñado para el «VITAC-1».

El sistema de acople se diseñó con dos elementos: uno móvil, accionado por medio de un cilindro hidráulico, y otro fijo, soldado a la estructura del vibrador. Cada elemento está compuesto por un cilindro de caucho de dureza 55° Shore A, de 100mm de diámetro y 200mm de longitud ensamblado sobre un eje de acero calibrado 1020 de 25,4 mm de diámetro. En cada rodillo de caucho se colocó un par de bandas o faldones elaborados en caucho espumado de dureza 30° Shore A, con nervadura de lona, de 350mm de longitud, 220mm de ancho y 10mm de espesor. Con el empleo de los faldones del material mencionado se buscó evitar daños en la corteza del cafeto en la zona de acople por el efecto de esfuerzos tangenciales que se generan durante la vibración. La función de los rodillos de caucho (tacos) es transmitir las cargas generadas en sentido radial a los faldones.

El caucho utilizado en la fabricación de los faldones, combinación de caucho sintético y nitrilo, es resistente al contacto con hidrocarburos, a la intemperie y a las cargas dinámicas. En la Figura 3 se muestra el sistema de acople diseñado.

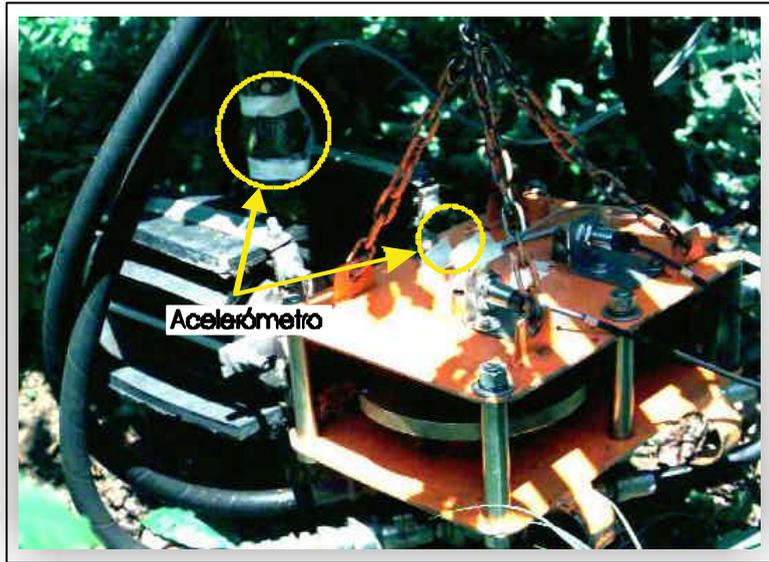
Figura 4. Ubicación de acelerómetros para medir la transmisión de la vibración.

40cm de altura sobre el suelo, como se muestra en la Figura 4.

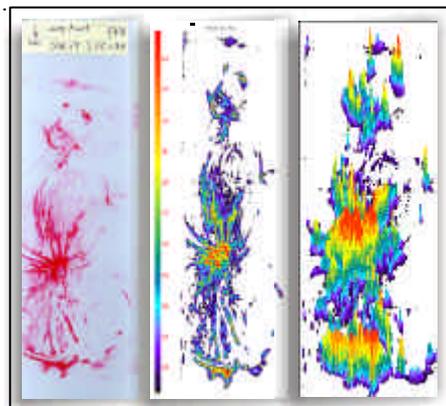
Figura 5.
Película sin procesar y
procesada mediante el *Topaq*
Analysis System®

Las bandas se revelaron en los laboratorios de *Sensor Product Ind*, en Estados Unidos, obteniéndose el mapa de la distribución de las presiones del área de contacto en 2D y 3D, el perfil de presiones de la línea dibujada, un histograma de frecuencias relativas

y la estadística básica de la región encerrada (área representativa de contacto). A partir del análisis de las bandas de presión se calculó el promedio, la mediana y la moda para cada una de las áreas representativas de contacto, así como el percentil 99 y el porcentaje de área con presiones que superaron el esfuerzo radial admisible $[\sigma_{Radm}]$, definido en la primera etapa. En la Figura 5 se muestra una película sin procesar, procesada en 2D y 3D con el *Topaq Analysis System*®.

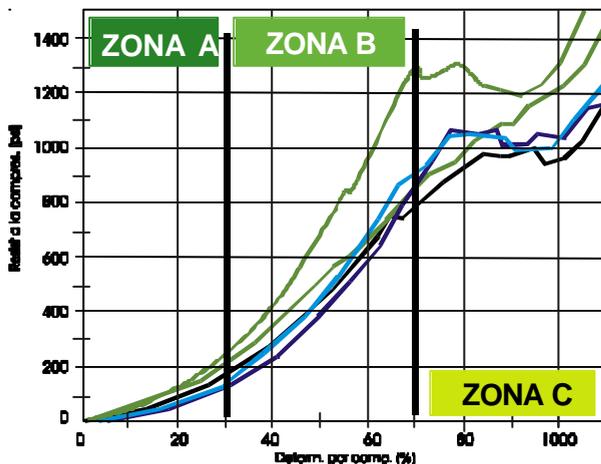
Figura 6. Curvas de esfuerzo radial [psi] vs. relación de deformación [%] para la corteza del café, obtenidas en ensayos a compresión.

1. Determinación de los esfuerzos radiales admisibles en la corteza del café. Como se presenta en la Figura 6, las curvas esfuerzo radial $[\sigma_R]$ vs relación de deformación $[\epsilon]$ para la corteza del café, para cada una de las edades estudiadas (48, 60 y 72 meses), presentan tendencia similar. En cada una se identificaron tres zonas:

Zona A: en la cual ocurren grandes deformaciones con cargas relativamente bajas; posiblemente en esta etapa se comprime la primera capa de la corteza, la cual se caracteriza por presentar tejido lignificado (tejido inerte de tipo corchoso, con gran cantidad de macroporos llenos de aire).

Zona B: Etapa con mayor rigidez que la anterior; en ella se inicia la compresión de los tejidos del floema y del xilema. El comportamiento se asemeja a lineal, hasta alcanzar el punto de falla (límite con la Zona C).

Zona C: en la cual se presenta el punto de falla de la corteza, caracterizado por un cambio brusco de pendiente de la curva. Una vez alcanzado el punto de falla ocurre incremento del esfuerzo radial $[\sigma_R]$, a medida que la relación de deformación $[\epsilon]$ aumenta, el cual se debe a que se comienza a cargar el tallo del café propiamente dicho. En la Figura 6 se muestra una curva esfuerzo radial $[\sigma_R]$ vs relación de deformación $[\epsilon]$, con las zonas especificadas anteriormente.

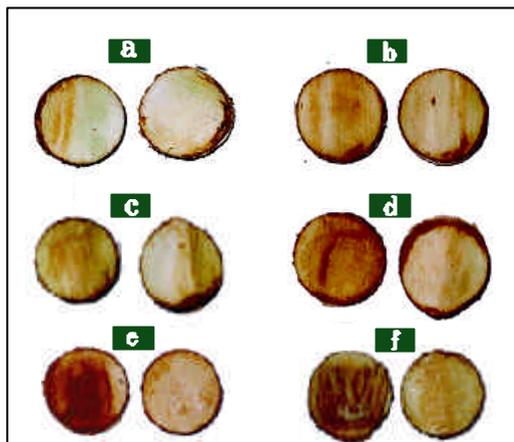
Figura 7. Escala de colores de oxidación para secciones de corteza del café (izquierda), sometidas a diferentes valores de esfuerzo radial. (a) 2.068,2kPa (300psi); (b) 3.447kPa (500psi); (c) 4.825, (700psi); (d) 6.204,06kPa (900psi); (e) 7.583,4kPa (1.100psi); (f) 10.341kPa (1.500psi), en comparación con el testigo (derecha).

La escala de colores de oxidación para las secciones sometidas a diferentes valores de esfuerzos radiales, fue similar para las tres edades estudiadas (Figura 7). Para 2.068,2kPa (300psi), y para 3.447kPa (500psi), no se notó la huella dejada por el dado de acero en las secciones cargadas. Para 4.825,8ka

(700psi), la huella dejada por el dado compresor fue muy tenue. En cambio, para las secciones cargadas a 6.204,6kPa (900psi), 7.583,4kPa (1.100psi) y 10.341kPa (1.500psi), se notó claramente la huella dejada por el dado.

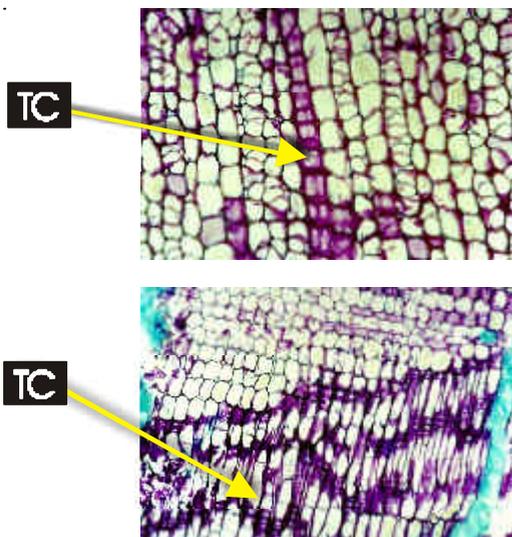
Figura 8. Corte transversal de sección de corteza: (a) Tejido sano y (b) Tejido cargado a 6204,06kPa (900psi), con daños en los tubos cribosos (tc). Aumento 40x.

Figura 8 se muestra tejido sano y tejido con daño mecánico en los tubos cribosos, debido al efecto de la carga.

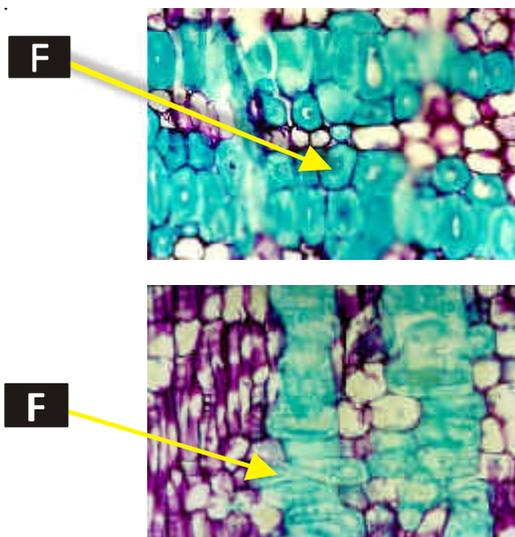
Figura 9. Corte transversal de una sección de corteza: (a) Tejido sano y (b) Tejido cargado a 6.204,06kPa (900psi) con daños en el floema (F). Aumento 40x.

En la Figura 9 se muestra tejido sano y tejido con daño mecánico a nivel del floema para la misma sección, caracterizado por un aplastamiento de estas células. Se observa la simetría que presentan estas células en comparación con el tejido cargado cuyas células son de forma rectangular.

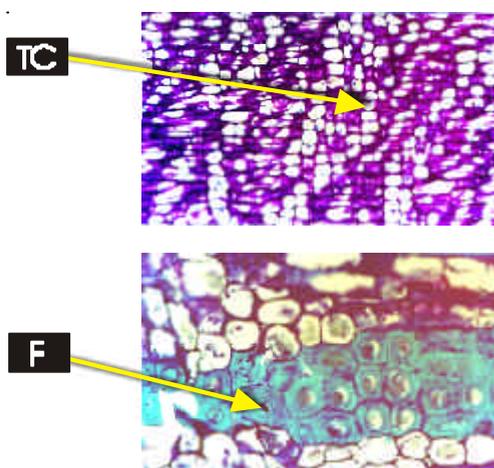
Figura 10. Cortet transversal de una sección de corteza cargada a 2.060,2kPa (300psi): tubos cribosos (a) y floema (b). Aumento 40x.

En las secciones de corteza cargadas a 5.515,2kPa (800psi), a 4.136,4kPa (600psi), y 3.447kPa (500psi), también se observó daño mecánico a este mismo nivel (tubos cribosos y floema). En la sección de corteza cargada a 2.068,2kPa (300psi) (Figura 10), no se notó daño mecánico al nivel de tejidos. En el floema, las células presentan la misma configuración observada en un tejido sano. En los tubos cribosos se observó ordenamiento lineal similar al del tejido sano.

A este valor de esfuerzo radial no se observaron oxidaciones anormales en ninguna de las secciones de corteza obtenidas de ensayos realizados en laboratorio; por tanto, para cada una de las edades estudiadas (48, 60 y 72 meses), el esfuerzo radial admisible neto para la corteza de cafeto fue definido en 2.060,2kPa (300psi).

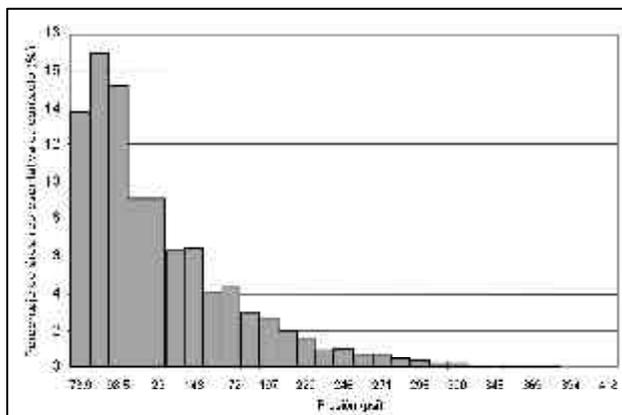
Figura 11. Distribución de la presión desarrollada en la zona de contacto en condiciones normales de operación del equipo

De la información presentada en la Figura 11 se tiene que los mayores porcentajes de área representativa de contacto están entre 509,46kPa (73,9psi) y 847,96kPa (123psi), es decir, la mayoría del área de contacto de la región demarcada (o área representativa de contacto) está sometida a un esfuerzo inferior al radial admisible $[\sigma_{R\text{adm}}]$ obtenido para la corteza del café. De acuerdo a lo anterior, no se espera ocasionar daño mecánico a las estructuras internas del tallo del café.
